案件名	マナグア湖南部流域におけるマルチ・ハザード調査研究
派遣専門家	箕輪親宏・酒井直樹
所属機関	独立行政法人 防災科学技術研究所
相手国研究機関	ニカラグア国立自治大学マナグア校 地球科学研究センター(Centro de Investigaciones Geocientificas, Universidad Nacional Automoma de Nicaragua en Managua (CIGEO-UNAN))

マナグア湖南部流域におけるマルチ・ハザード調査研究

マナグア湖南部流域における地震時の地盤液状化危険度予測の検討業務完了報告

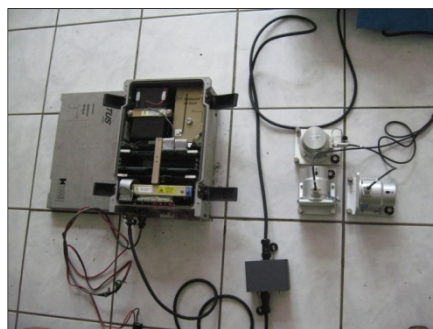
作業機材

データロガー:Altus K2(Kinematics #2227) 内蔵 3ch + 外付け 3ch(内 1ch は接続ケーブル(Junction-Box と ES-U2 の間)が切断)

地震計:Episensor(Kinematics) 加速度計 1 成分外付用(ES-U 1 台(故障)、ES-U2 2 台)、Episensor (Kinematics) 加速度計 3 成分(Altus K2 に内蔵)、SE 型速度計 3 成分(負シャント抵抗による過減衰化と積分

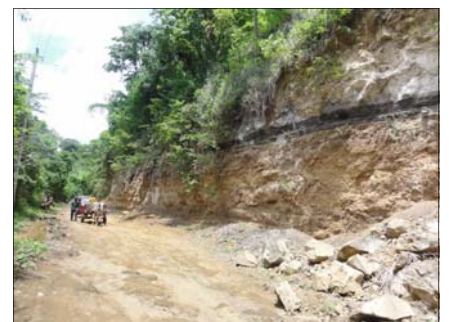
写真 3 流域内生活道路沿いの斜面崩壊

マナグア湖南部流域現地調査：標高 1000m 強の丘陵頂部から湖岸のマナグア市までの調査を 2 日にわたって行った(写真 2)。この地域は多雨地域であり多くの緑に覆われている。しかし生活に欠かせない道路周辺に対して多数の崩壊箇所および危険箇所が見つかった。道路沿いは基本的に対策は行われておらず、多くの危険箇所が存在する(写真 3)。この地域は火山性地質のため地質的にもろいため、今後も崩壊は続くと考えられる。また短時間に強い雨が降るいわゆる「ゲリラ豪雨」的な降り方をするため、道路が排水路となり、舗装されていない道路は多くの浸食がみられ(写真 3)、荒れていた。また豪雨時に市内では至る所浸水する場所がみられた(写真 4)。このような降雨時の危険地域を調査分類し、GIS 上にまとめていく予定である。

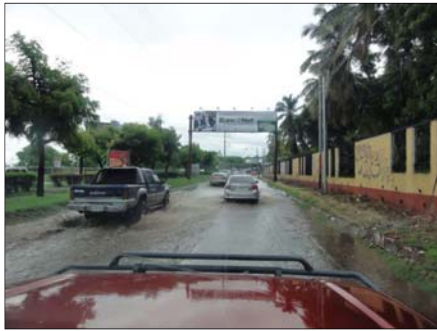
写真 4 豪雨後の道路浸水

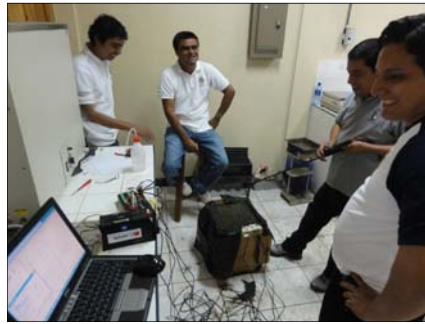
写真 5 浸透実験計測システム

降雨浸透実験：危険度評価を行うための基本的な計測項目として土壌の浸透しやすさの把握が重要であり、現地土壌の特性を把握するために不可欠な実験である。ここではプロジェクト予算より計測に必要なセンサーやロガー等を購入し、土壌水分センサーを用いた計測システムを構築し、降雨浸透しやすさを評価するための予備実験を行い結果を得た(写真 5)。今後これらの評価手法を確立していく予定である。

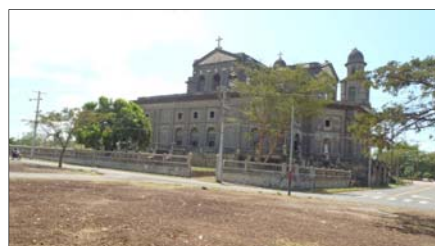
地震で破壊し廃墟となった旧カテドラル (1)

- 1 1972 年の地震で破壊 (周囲に沈下が見られ液状化が発生した可能性がある)
- 2 表層は砂であることが分かる

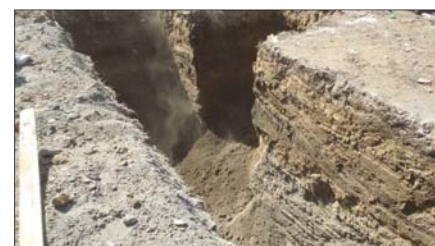
集合住宅近くでの掘削溝 (2)

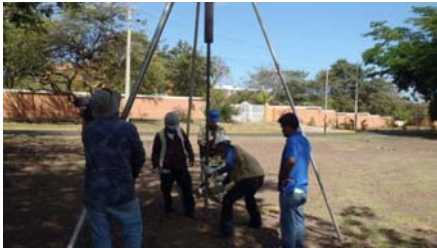
SPT の実施状況

調査対象地域の現場において CIGEO に納品された常時微動測定器について、使用方法をカウンターパートに説明し彼らが使用できるようにした。また、マナグア湖南部流域における液状化予測のための調査地点の踏査を行った上で、液状化発生の可能性の考えられる調査地点を選定し、標準貫入試験(SPT)を 2 箇所を実施した。そのうえで調査結果を用いて、道路橋示方書の液状化判定を実施するなどしてカウンターパートが液状化判定を行えるよう技術移転を行った。

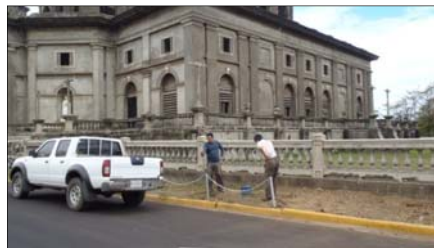
常時微動測定の実施状況

また、常時微動測定器を用いて、湖岸から離れる方向に約 200m ピッチで 11 箇所の常時微動測定を実施して、地盤の地震時における震動の増幅特性を調査した。

また、常時微動の測定結果より、マナグア湖岸の地盤には大きなコントラストがあり硬い基盤層の上に軟弱な堆積層が存在していることが伺われる。このような地盤では、地震時の震動増幅率が高くなることが予測され、液状化も発生しやすい地盤であるといえる。

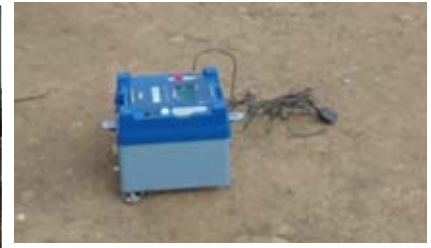
常時微動測定の測定器 McSEIS-MT NEO
