案件名	テグシガルパ市首都圏における地滑りに焦点を当てた災害地質学研究
派遣専門家	山岸宏光・八木浩司・佐藤剛
所属機関	愛媛大学 防災情報研究センター・教授(※) 山形大学 地域教育文化学部・教授 帝京平成大学 現代ライフ学部・講師
相手国研究機関	ホンジュラス国工科大学 (Honduras, University of Technology of Engineers)

テグシガルパ市首都圏における地滑りに焦点を当てた災害地質学研究

(平成 24 年 2 月)

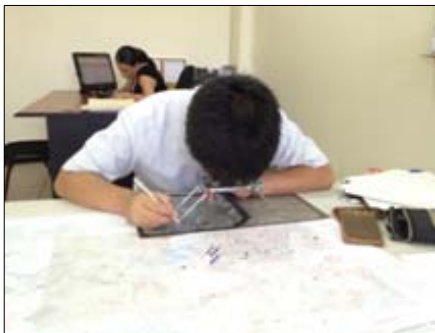
写真 1 空中写真判読

JICA ホンジュラス事務所を通してホ国地理院から地すべり地形の抽出のために必要不可欠な空中写真を入手し、写真判読を実施した(写真 1)。また、ホ国空軍のヘリコプターを用いて、地すべり発生の危険度が高いと想定される地区を中心に空中からの観察と写真撮影を実施した(写真 2)。写真判読とヘリコプターを活用した視察から、首都圏中心部をカバーする範囲(1:12,000 地形図 4 枚分)の判読を実施し、抽出した結果を地形図上に示した。結果、調査対象地には多数の地すべり地形が存在することがあきらかとなり、UNDP により公開されているハザードマップに示された地すべり地形以外においても地すべり活動の危険性が存在することが示唆された。今後は、個々の地すべり地の活動性評価を行うとともに、山岸宏光専門家(愛媛大)の主導のもと GIS(地理情報システム)を用いた地すべり地形分布図のデジタル化が実施される予定である。

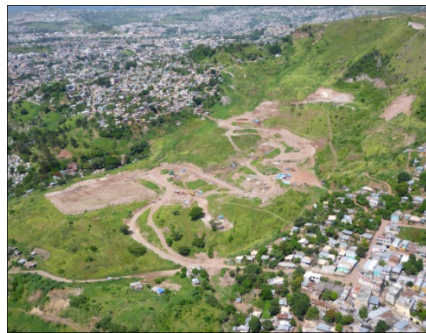
写真 2 ベリンチェ地すべり

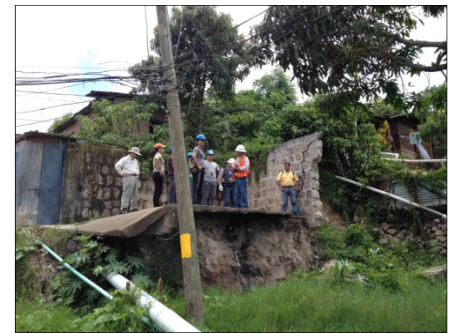
写真 3 地すべり地調査トレーニング

地すべり地形抽出トレーニングとして 7 名を対象に空中写真判読の指導を実施した。トレーニングにおいて対象とした地すべりはテグシガルパ市内のもので、トレーニング最終日には現地を訪問し、判読結果との照らし合わせを行った(写真 3)。参加者は UPI(Universidad Politecnica de Ingenieria de Honduras)の研究者 1 名、学生 4 名および UNAH(Universidad Nacional Autónoma de Honduras)の研究者 2 名からなり、研究者は基礎的な地すべり地形判読の習得、学生は地すべり調査法の体験ができたと思われる。また、派遣中には UNDP ホ国事務所を訪問し、UNDP による防災計画における本プロジェクトの成果活用についても議論した。

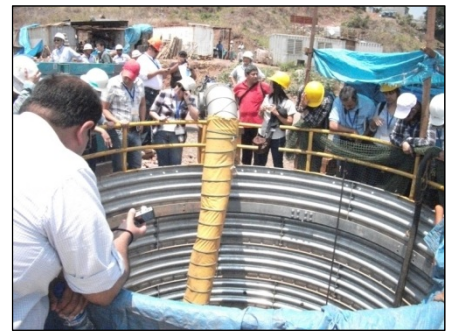
写真3 ベリンチェ地すべりの集水井の見学の様子

3月22日の最終日には、ベリンチェ地すべりでの対策事業の見学会が実施された。参加者は30名以上で、最初は現地での日差し避けのテントのなかで現地のホンジュラス人から JICA による対策事業の説明があったあと、現地に設置されている集水井(地すべり面にある地下水を除去することにより地すべりの動きを抑制するための施設)を見学した。参加者にとっては初めて見たものようで珍しがっていた(写真3)。

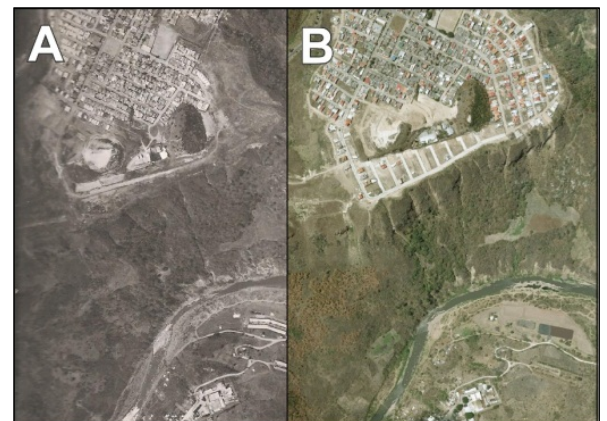
写真1 A:ホ国地理院所蔵 2001 年撮影空中写真 (No. L02-59)
B:2013 年 JICA 撮影 (No. 3003). 写真の精度が格段に良くなった

地すべり地形分布図(1:12,000 地形図 4 枚分)に関しては、対象範囲の約 8 割が前回の派遣(平成 24 年 9 月)までに完成している。また、本分布図は地理情報システム(GIS)を用いてデジタル化された。しかしながら、写真判読に用いた空中写真(ホ国地理院が管理)の一部については所在不明のものがあ、残り約 2 割の地域に関しては地すべり地形分布図の完成に至っていない。そこで JICA ホ国事務所が改めて空中写真を撮影し、今回の派遣から当該空中写真を用いた再判読とそれに基づく地すべり地形分布図の作成が開始された。撮影された空中写真は高精度であり(写真 1)、判読結果の精度も向上することから、より詳細な地すべり地形分布図を作成することになった。今後、この地すべり地形分布図を用いたAHP法による危険度評価が行われる。

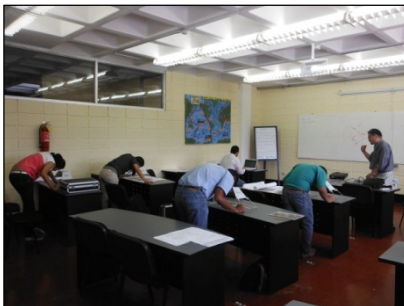
写真 1 UNAH での写真判読実習

本年 3 月に JICA が撮影した空中写真のなかから典型地域 9 枚を選定し、1) 研修生各自による写真判読を実施した(写真 1; UNAH)→2) 同じく 1.2 万分の 1 地形図への転写→3) 判読した地すべり地形分布図をスキャン(JICA アシスタントの Rigoberto が実施)→3) 各自により GIS 上で Georeference(位置付け)を実施→4) おなじく地すべり地形(滑落崖、移動体)のベクトル描画→テグシガルパのインフラ(ポイント)データの追加→30m DEM(デジタル標高モデル)の追加と等高線などの作成→最終的に各自の判読した地すべり地形の含んだ GIS マップを完成(以上を UPI で)して、成果品を提出してもらった(図 1)。なお、9 月 28 日午後には Barrio Santa Rosa で、2011 年に発生した地すべり視察を廣田 SV とともに視察した(写真 2)。

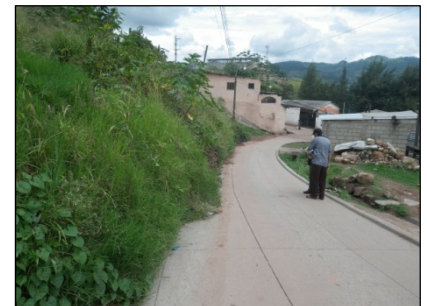
写真 2 Barrio Santa Rosa の地すべり現場※2

※2 地すべり土塊が道路を塞ぎつつある。地すべり監視員のオチョアさんが詳しく案内してくれた。
